# Monitoreo de Cinta Transportadora

## Valparaiso, Chile

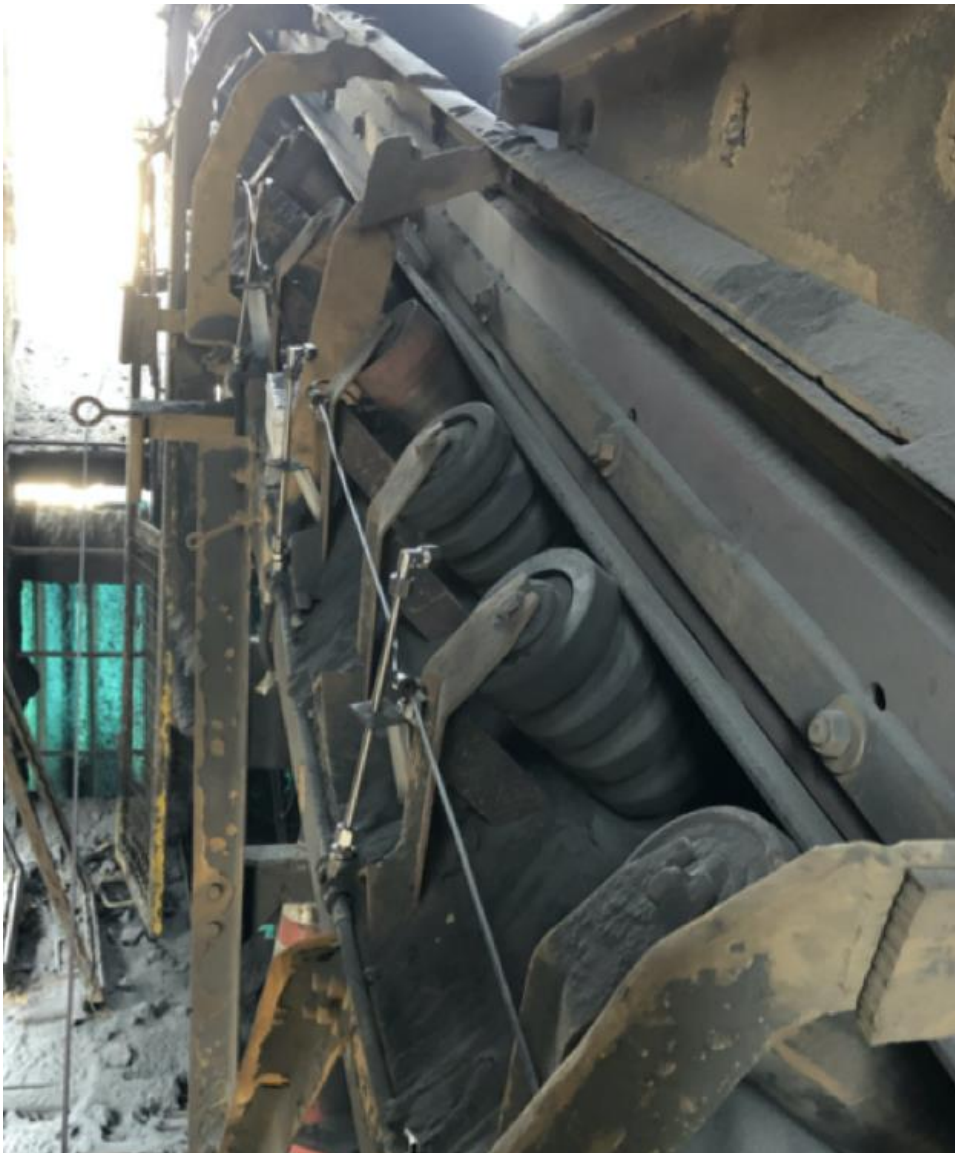
*Correa transportadora con el cable sensor instalado*

El cable de fibra óptica (cable sensor) se instaló en un circuito cerrado tipo loop (en los dos extremos de la correa), lo que garantiza una cobertura redundante en caso de un corte de fibra. El cable se encuentra instalado a una altura media de la correa, en donde se han colocado unidades de sujeción cada metro lo cual permite que el cable no se suelte o se cuelgue con el tiempo.

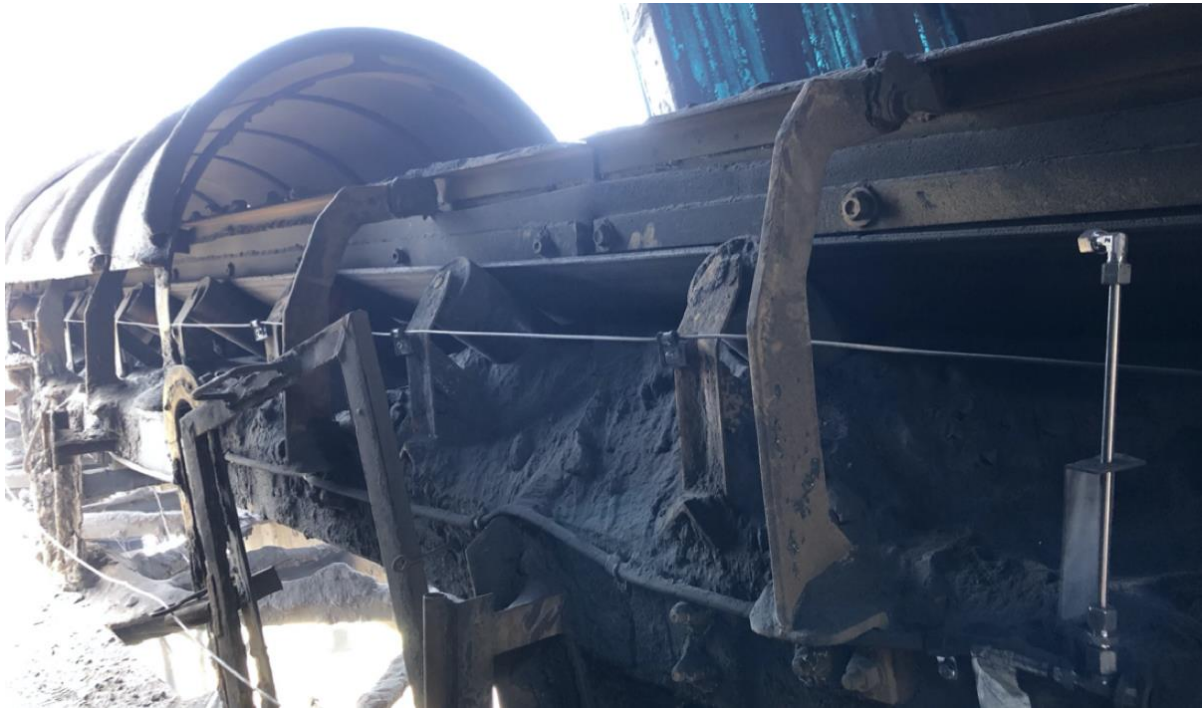
*Cinta transportadora de cobre con cable sensor en el sitio de Ventanas*
